株式会社 **カメダデンキ**

L-25W-3Cめっき不良についてお知らせ

(ア) マルチアングル L-25W-3C (以下、アングルという)

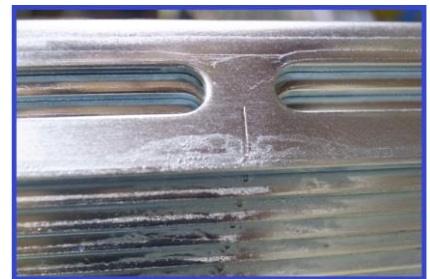
写真1 めっき不良の様子

(ア) めっき不良…アングルの表面に、「写真1」のような白い模様がある。
(白い模様が無く、光沢があるアングルについては、問題はありません。)

(ア)製造工程で、アングルに付着した油が、めっきの「脱脂」工程で落としきれず表面に残り、その油がかたまつた上にめっきを施した為です。その部分が、「写真1」の白い模様となります。尚、めっきが仕上がった直後は上記のような白い模様の確認は出来ず、時間の経過により現れます。

(ア) 弊社在庫分でめっき不良のアングルについては、すでに再めっきを実施し対応が完了しております。

(イ) ユーザー様のお手元にあるアングルで、上の「写真1」のような白い模様がある場合は、弊社営業担当者にご連絡を頂ければ、良品と交換させていただきます。

(ウ)すでに現場に設置済みのアングルについては、数年経過後にめっき剥離を起こす場合がまれにあります。その場合メッキ表面がパラパラと小さな断片となって剥がれ落ちます。特に盤内で接点が露出している部品や機器の上にアングルが設置されている場合には何らかの対応が必要です。対応については、現場の状況により相談させていただきます。
